平成26年8月15日

消費生活用製品の重大製品事故に係る公表について

### (1) 介護ベッド用手すりについての注意喚起について（管理番号A201400283）

(2) LG電子ジャパン株式会社（現 LG Electronics Japan株式会社）が輸入した電気冷蔵庫について（管理番号A201400282及びA2014284）

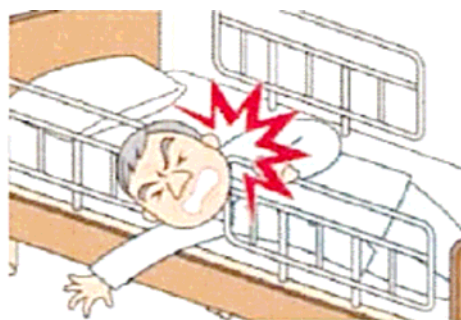
介護ベッド用手すりの使用に際して、これまでに、手すり（サイドレール）とヘッドボード（頭側のついたて）の隙間に首が入る事故、手すりと手すりの隙間に首が入る事故、手すり自体の隙間に頭や腕が入る事故などが発生し、死亡又は重傷の重大事故報告が寄せられています。

（手すりと手すりの隙間）

1) 御使用中の手すりが新 J I S 製品かどうか御確認ください

2009年(平成21年)3月に J I S 規格が改正され、手すりと手すりの隙間及び手すりとヘッドボード(頭側のついたてなど)との隙間の基準が強化され、安全性が向上しました。

新 J I S 規格ではない手すりを使用する場合、首などが入るおそれがあります。よって、御使用中の手すりが新 J I S 規格でなければ、新 J I S 規格の製品に取り替えていただくことを奨励します。

新 J I S 規格ではない手すりを使用する場合には、隙間をふさぐ対策を確実にとっていただきますようお願いいたします(別添1参照)。

- ・ 隙間をふさぐ対応品を使用する(対応品の内容については、各メーカーにご相談ください。)
  - ・ クッション材や毛布などで隙間をふさぐ。
  - ・ 手すりなどの全体をカバーや毛布で覆い、手すり自体の隙間に頭や腕などが入り込まないようにする。
  - ・ 危険な状態になっていないか、定期的にベッド利用者の目視確認を行う。
- 等

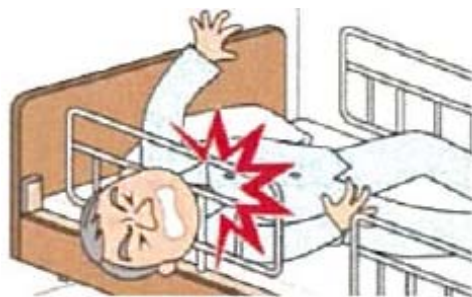
当該製品をベッドに設置して使用していたところ、使用者（80歳代）が、当該製品自体の隙間に頭部が入った状態で発見され、死亡が確認されました。当該事故の原因は、現在、調査中です。

（手すり自体の隙間）

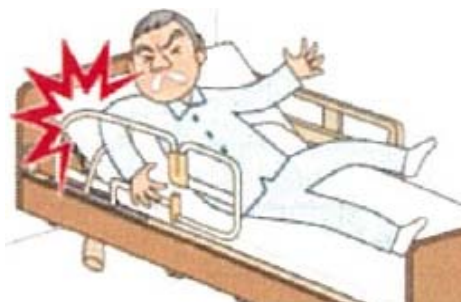
（手すり自体の隙間）

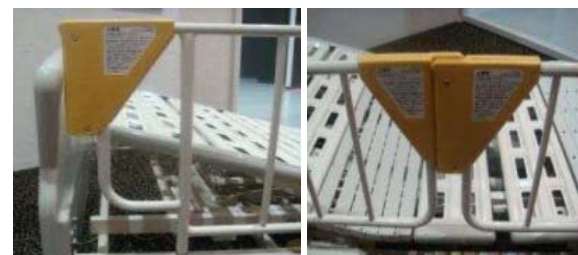
▼補助具(事業者が提供)ですき間をふさぐ

[ 頭側ついたてとサイドレールのすき間 ] [ サイドレールとサイドレールの間のすき間 ]

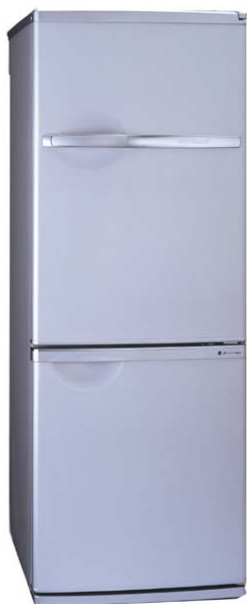
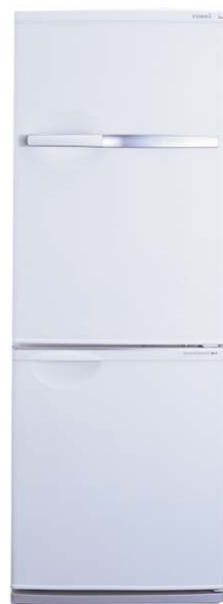
1) 対象製品の概観

LG電子ジャパン株式会社（現 LG Electronics Japan株式会社）が輸入した電気冷蔵庫及び周辺を焼損するなどの火災が発生しました。

当該事故の原因は、現在、調査中ですが、コンデンサの製造不良により、コンデンサ内部の酸化が進行し、規定以上の電気抵抗が生じて発熱・出火に至ったものと考えられます。

(LR-A17PS)

(LR-B17NW)

同社は、当該製品を含む対象製品（下記③）について、事故の再発防止を図るため、2008年（平成20年）12月16日にプレスリリース及びウェブサイトへの情報掲載、翌12月17日に新聞社告を掲載するとともに、2012年（平成24年）9月からはダイレクトメールの送付を行い、対象製品について無償での部品交換（対策済コンデンサに交換）を実施しています。
